富士川の河川環境 —その現状と課題

山梨県漁業協同組合連合会
参事 大浜秀規

ワークショップ「みんなで考える富士川流域の河川環境」
山梨県峡南地域の流域ガバナンスをめざして

令和4年7月31日
身延町総合文化会館

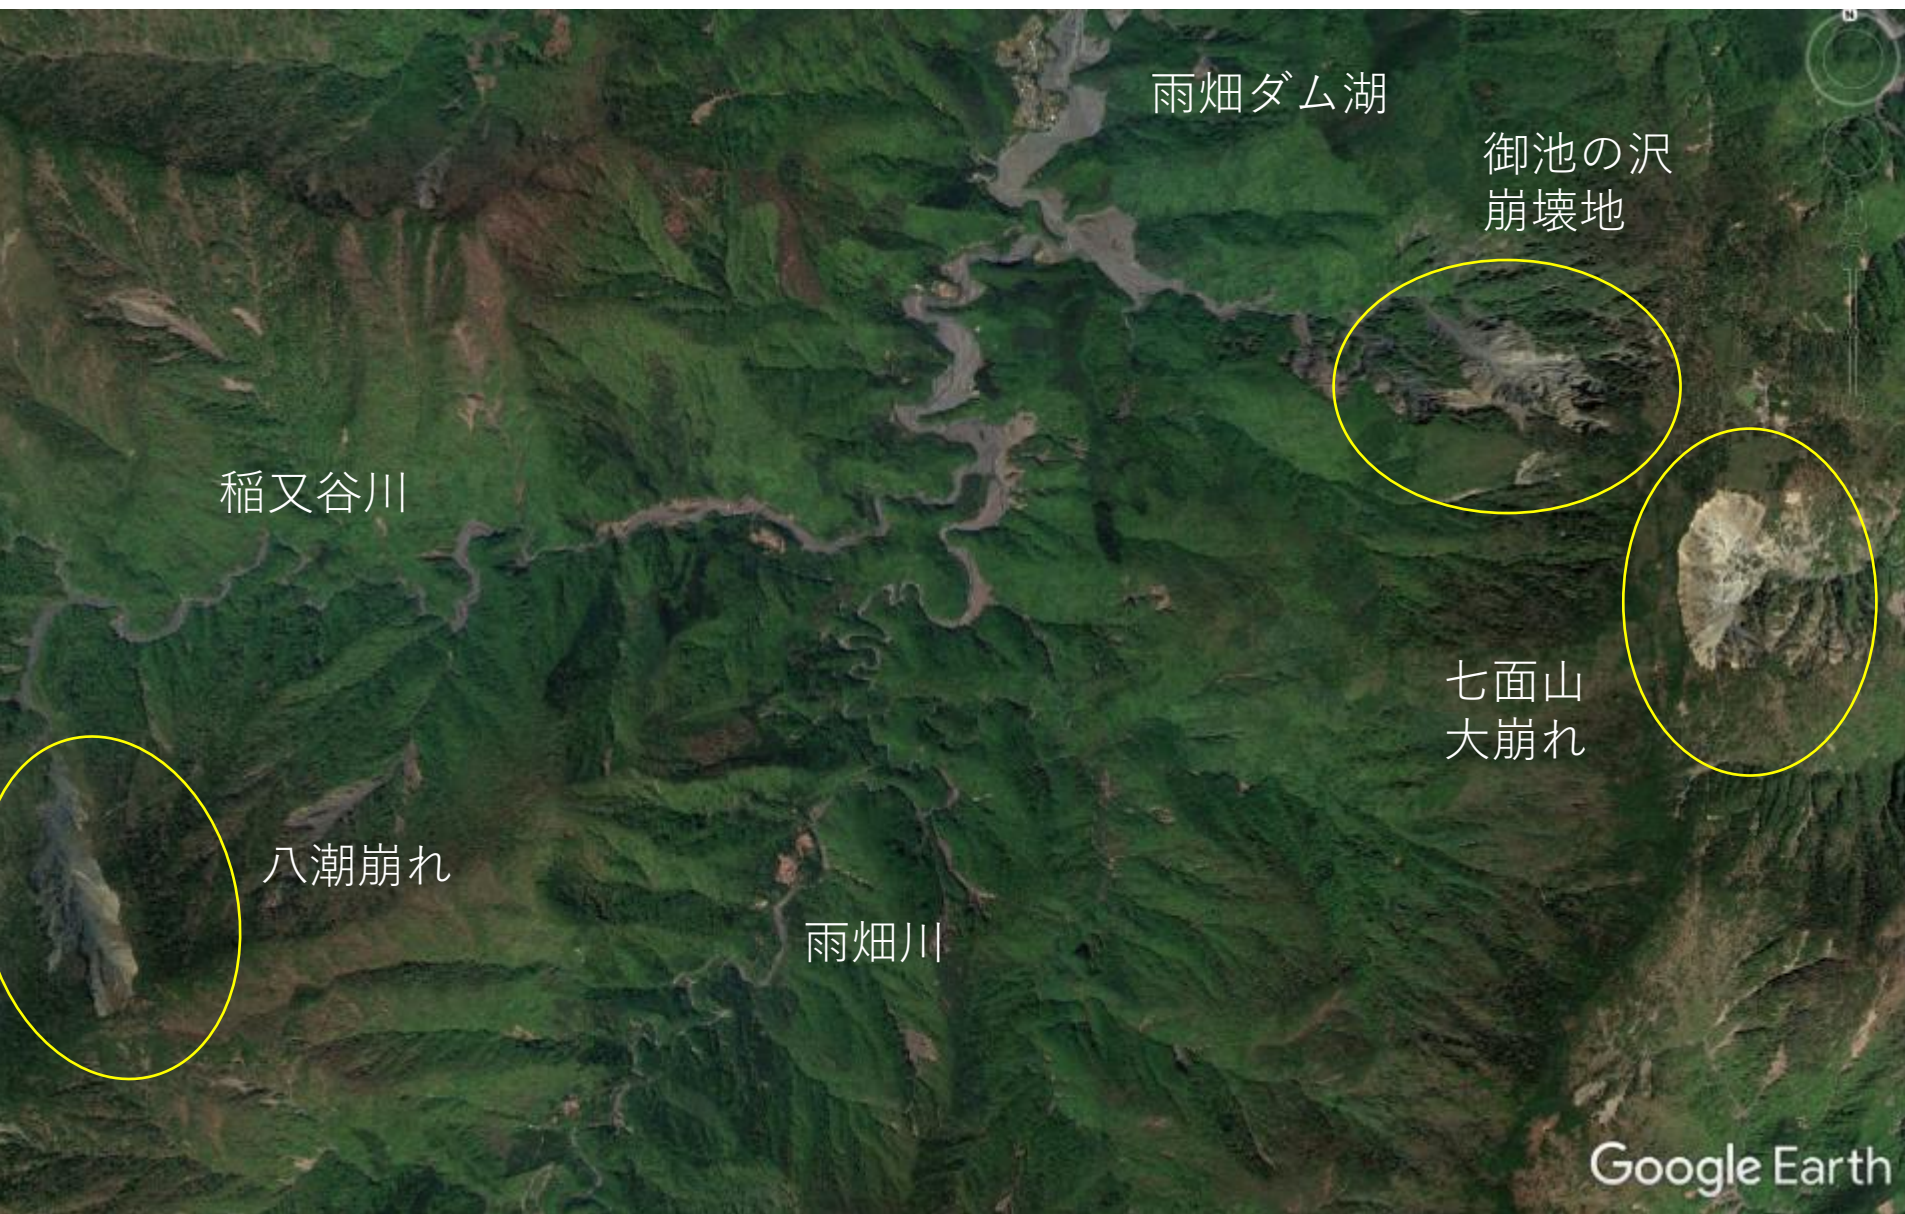
八潮崩れ
長さ：1,600m
幅：180m
深さ：40m

2019（R1）年、新たに大規模崩落
現在の濁りに大きく関与

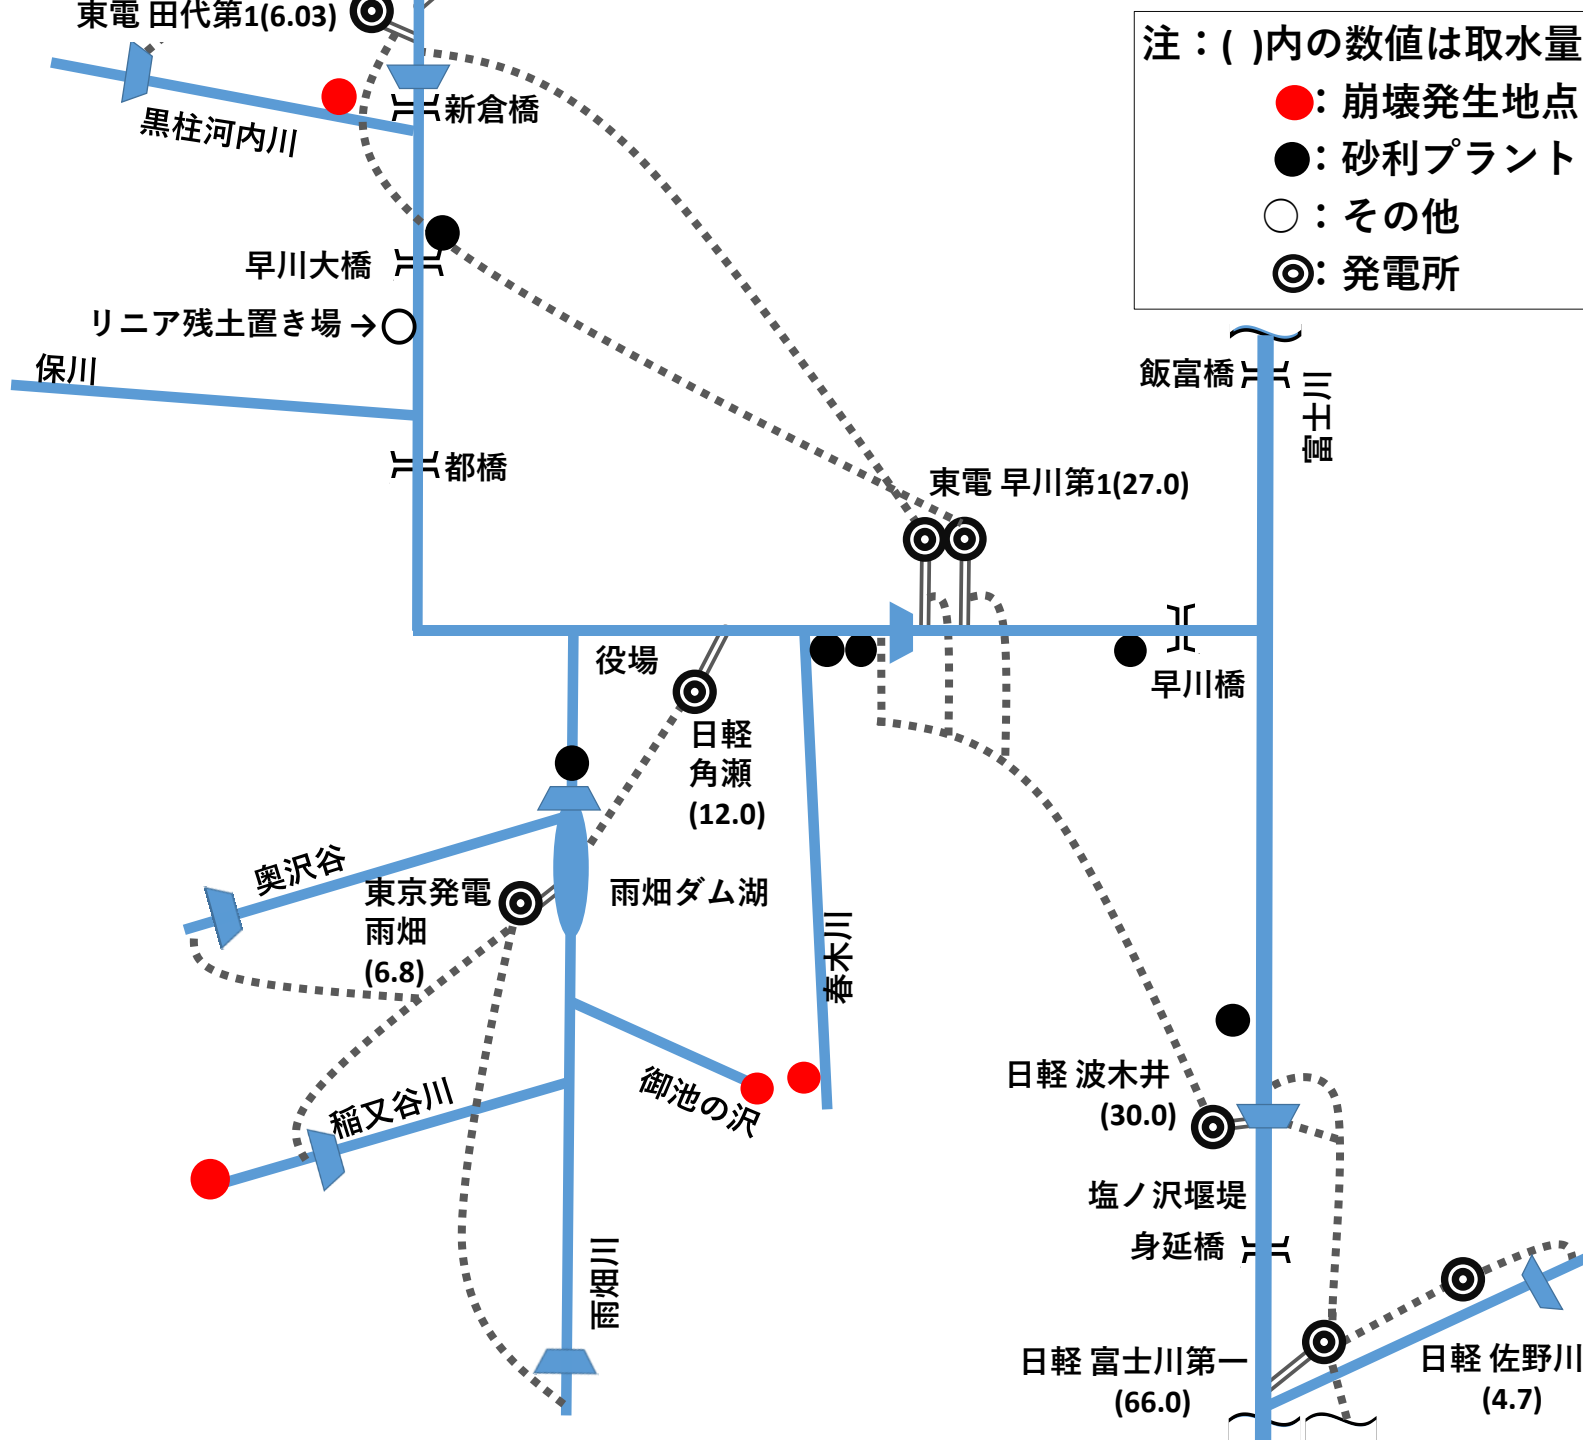
- 雨畑ダム湖内に土砂が異常堆積し、
防災上危険。
- 雨畑川支流稻又谷川は濁りが継続。

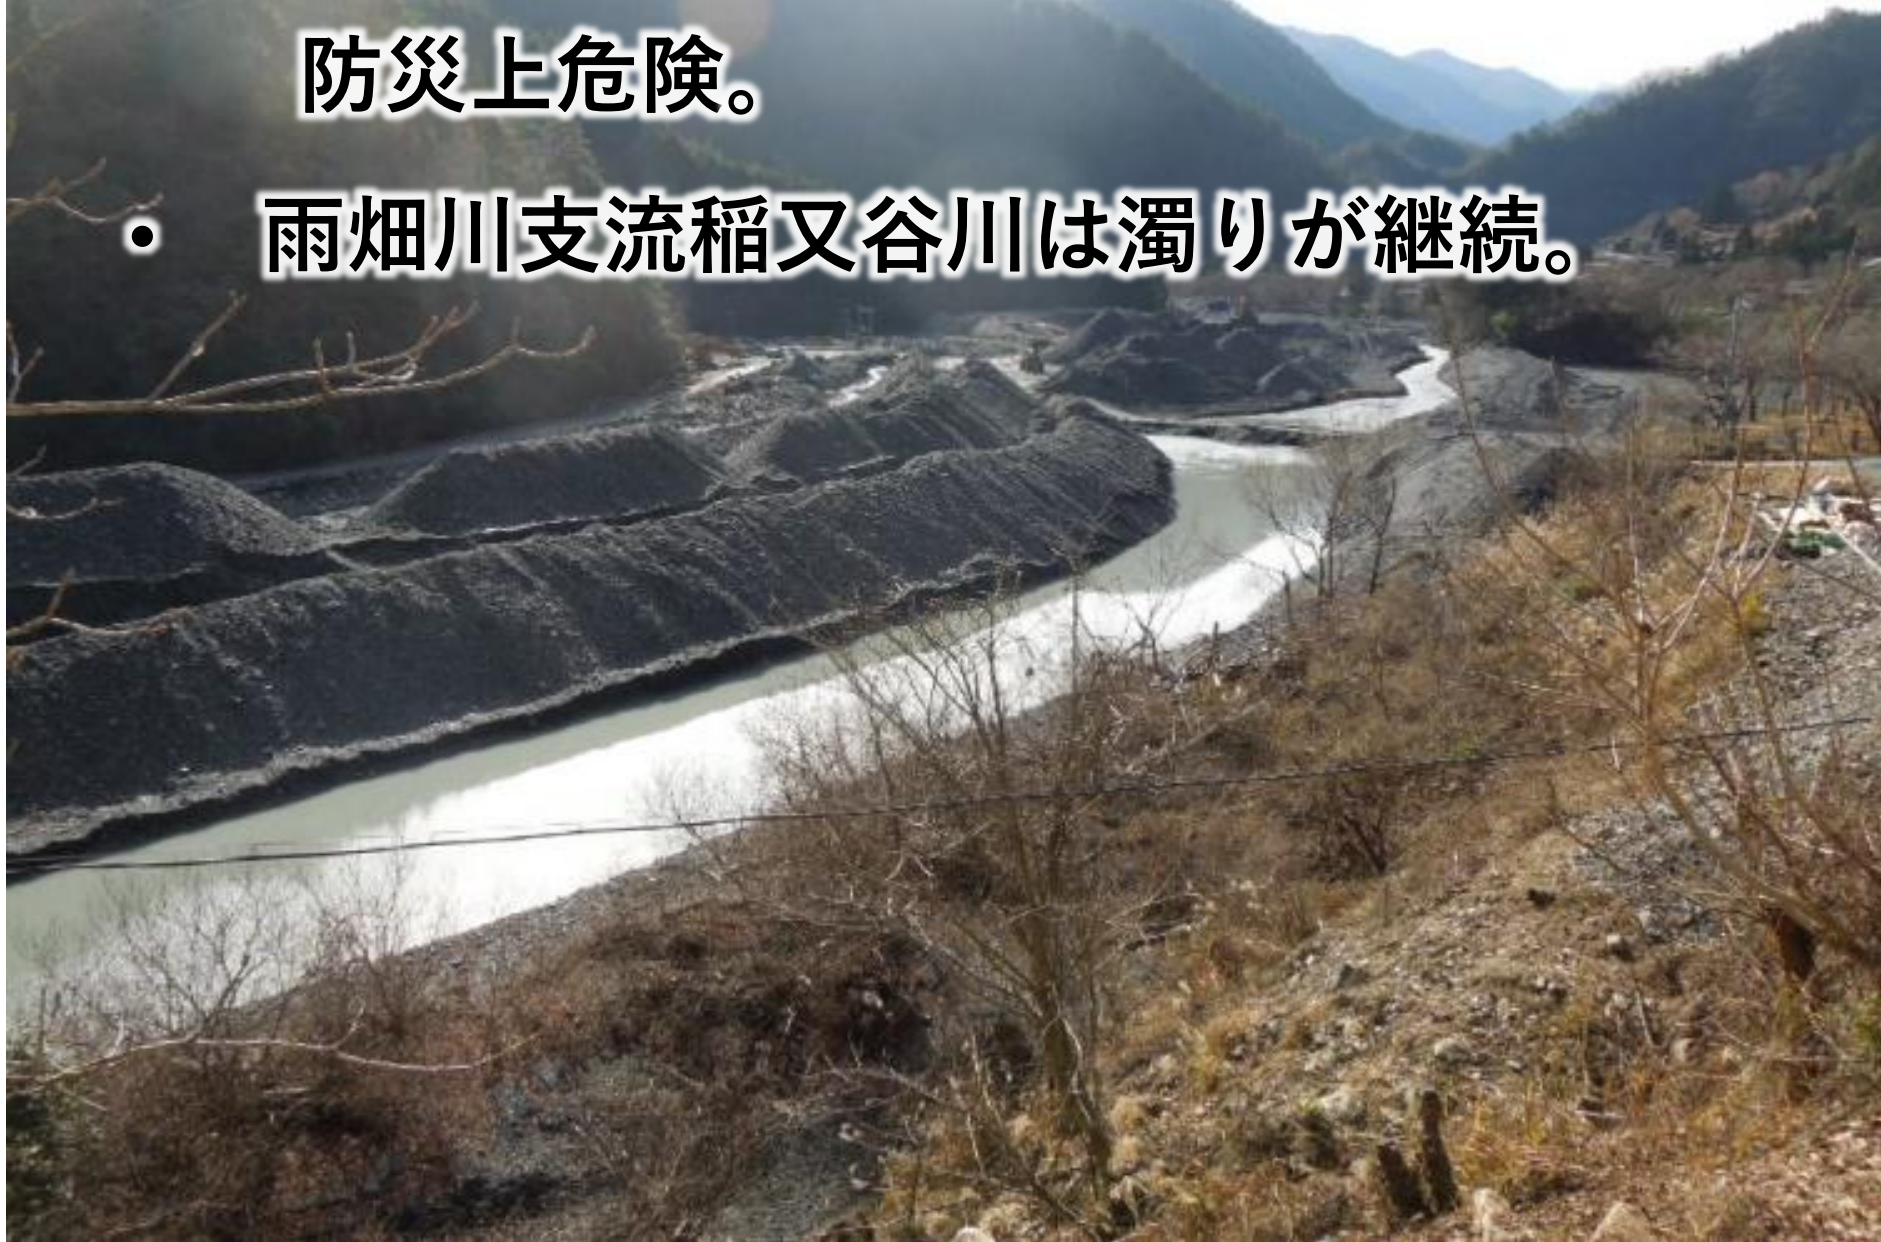
- 各所の流路内作業で酷い濁りが発生。

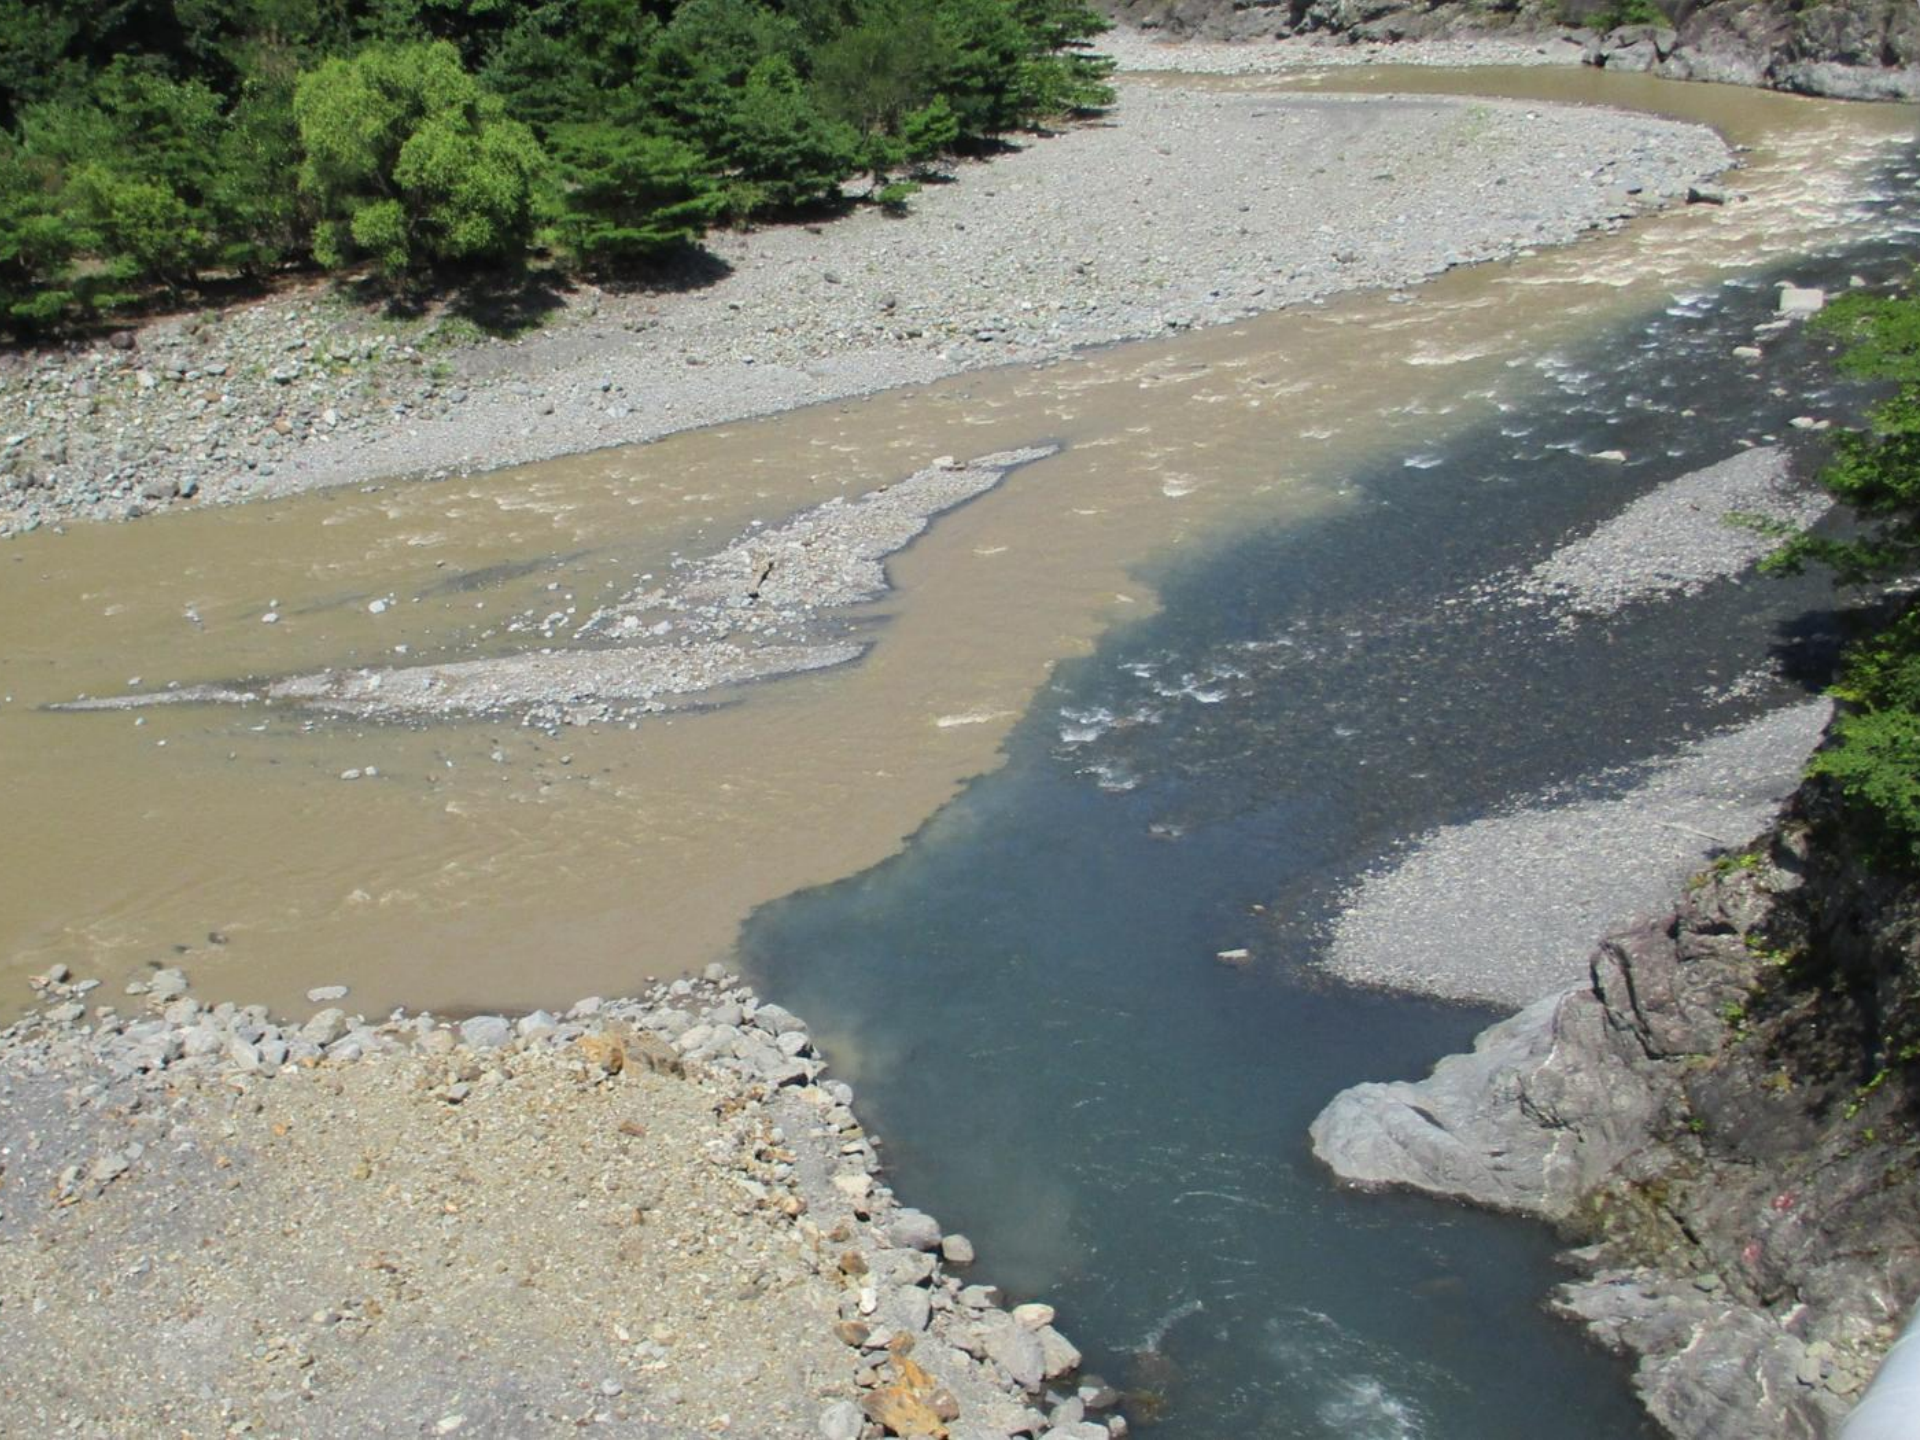
- 増水していないのに濁るときがある。

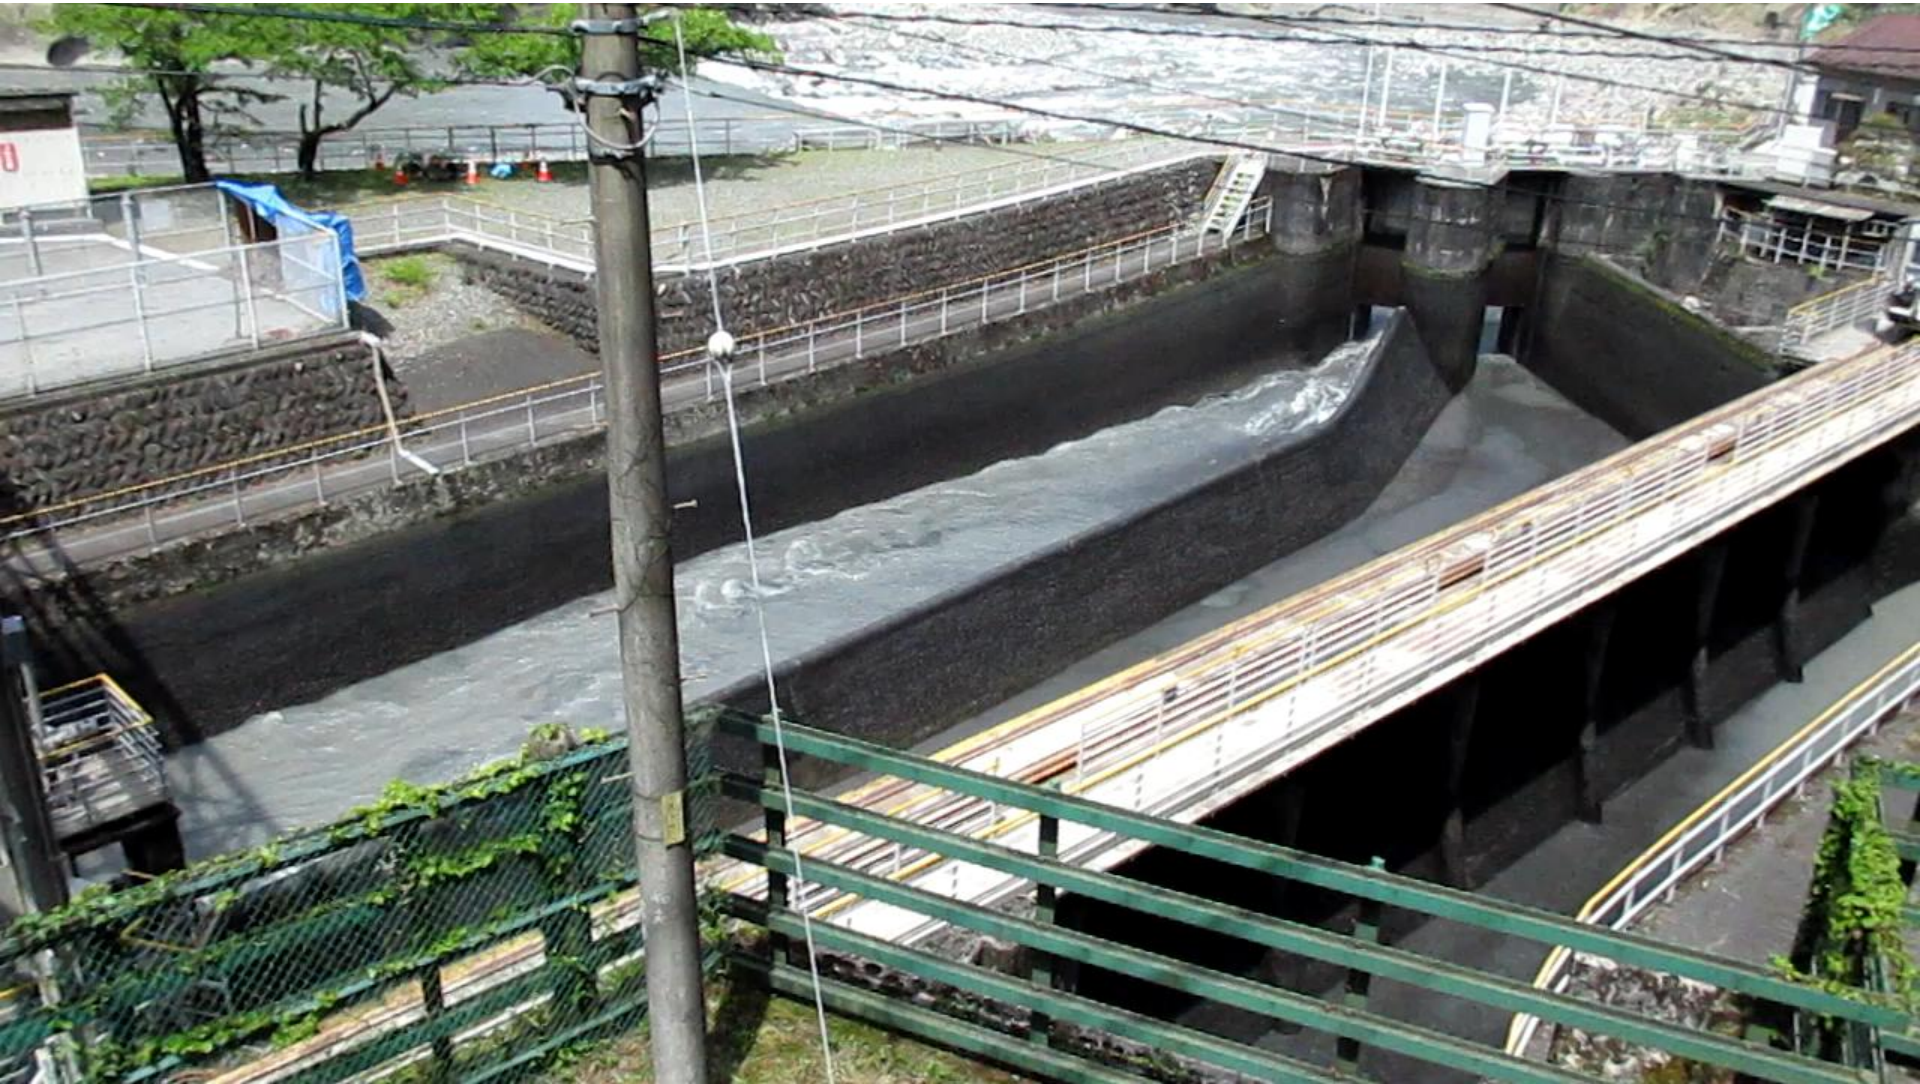
- ・ 発電用取水の沈殿池から排砂が行われている。

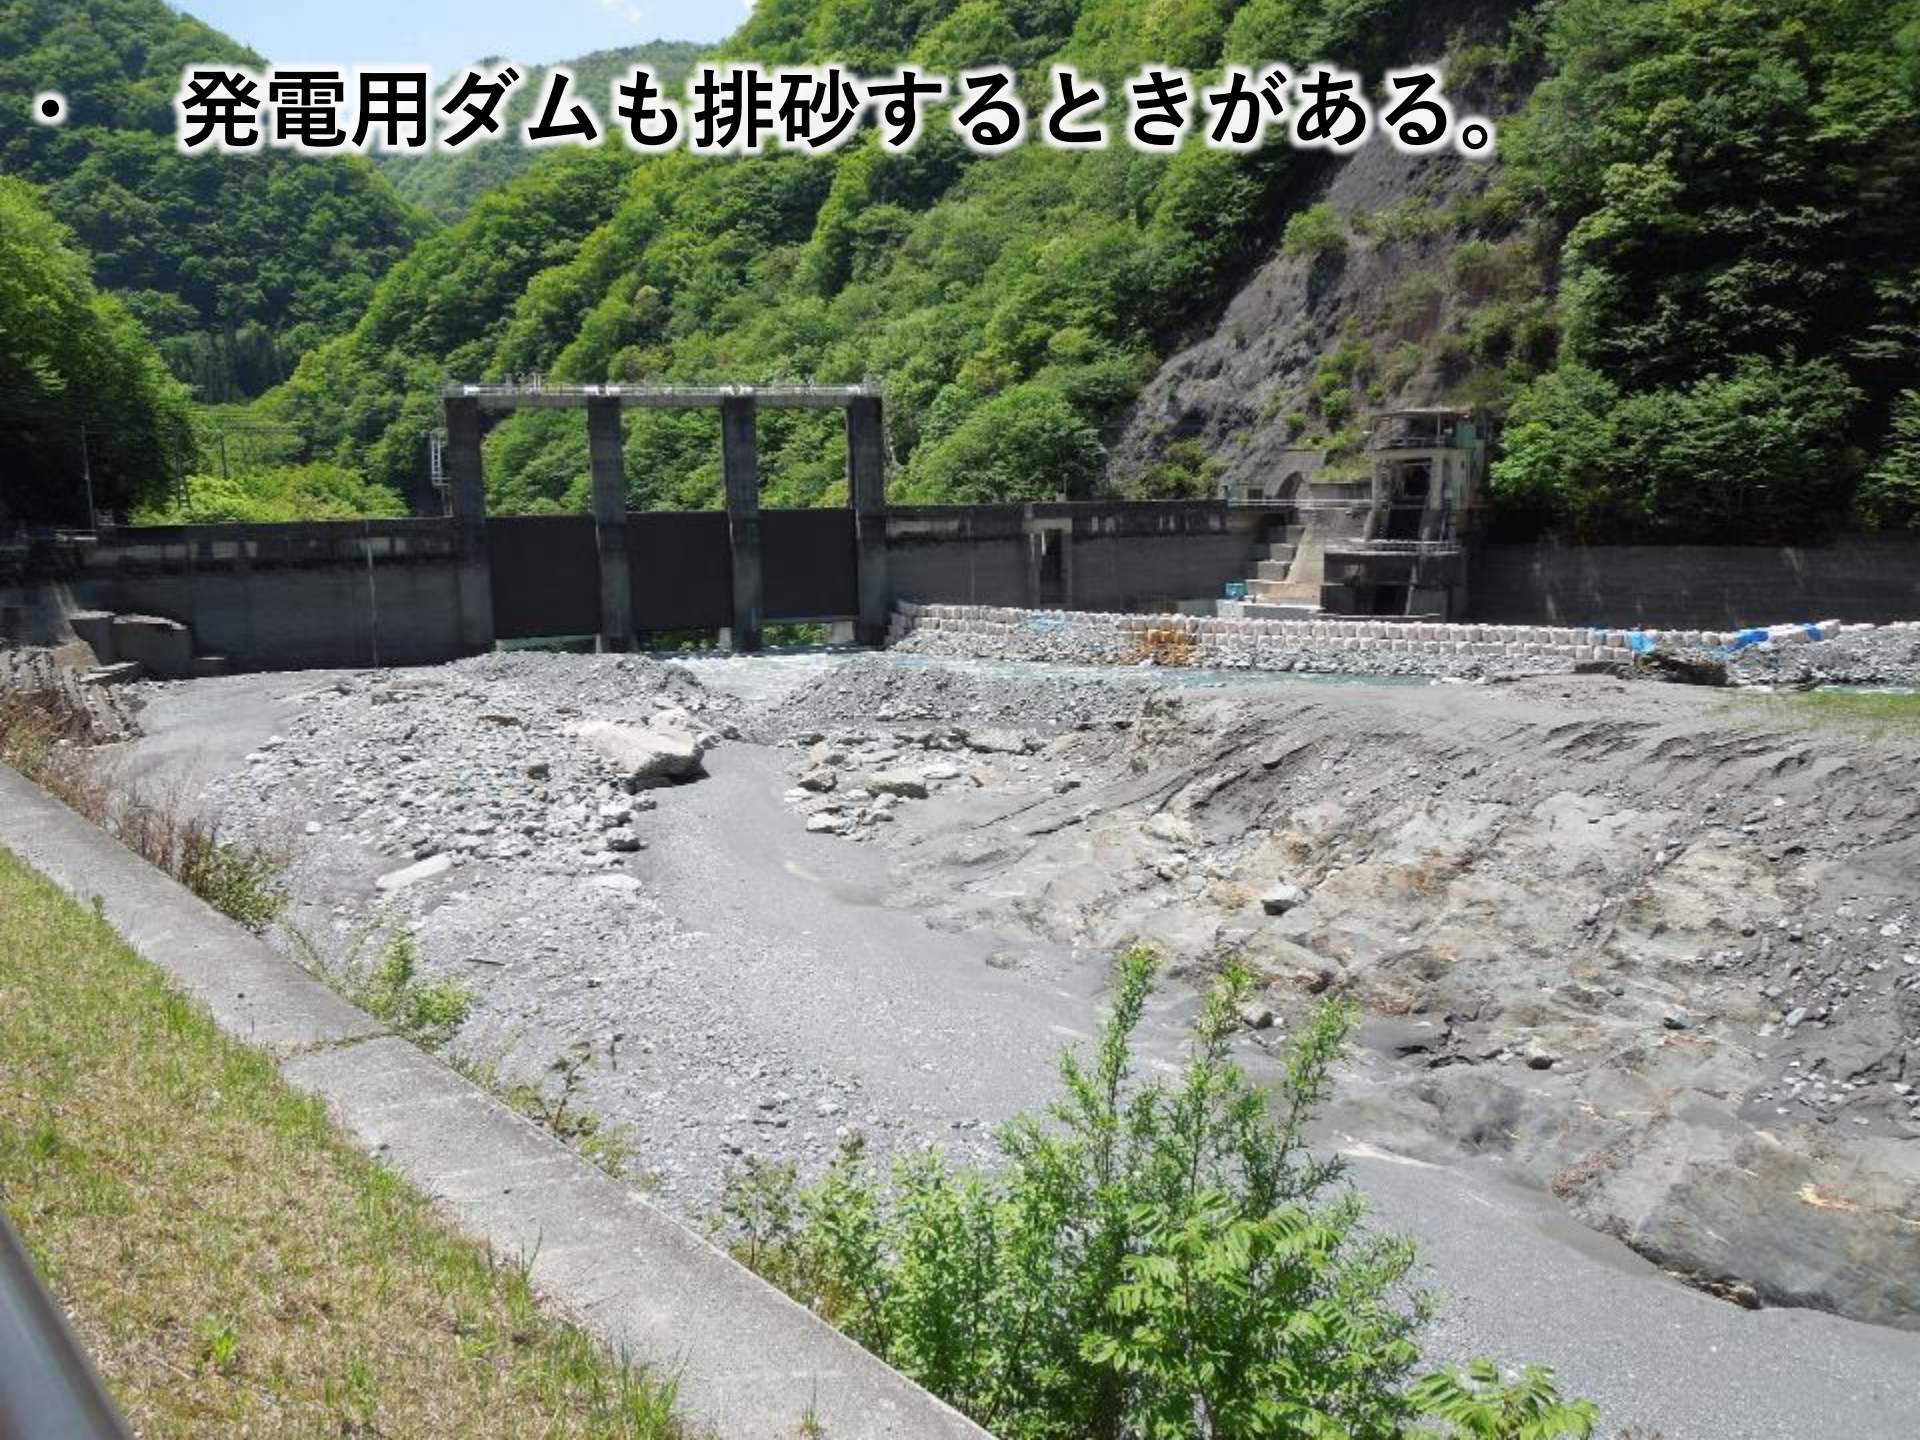
- ・ 発電用ダムも排砂するときがある。

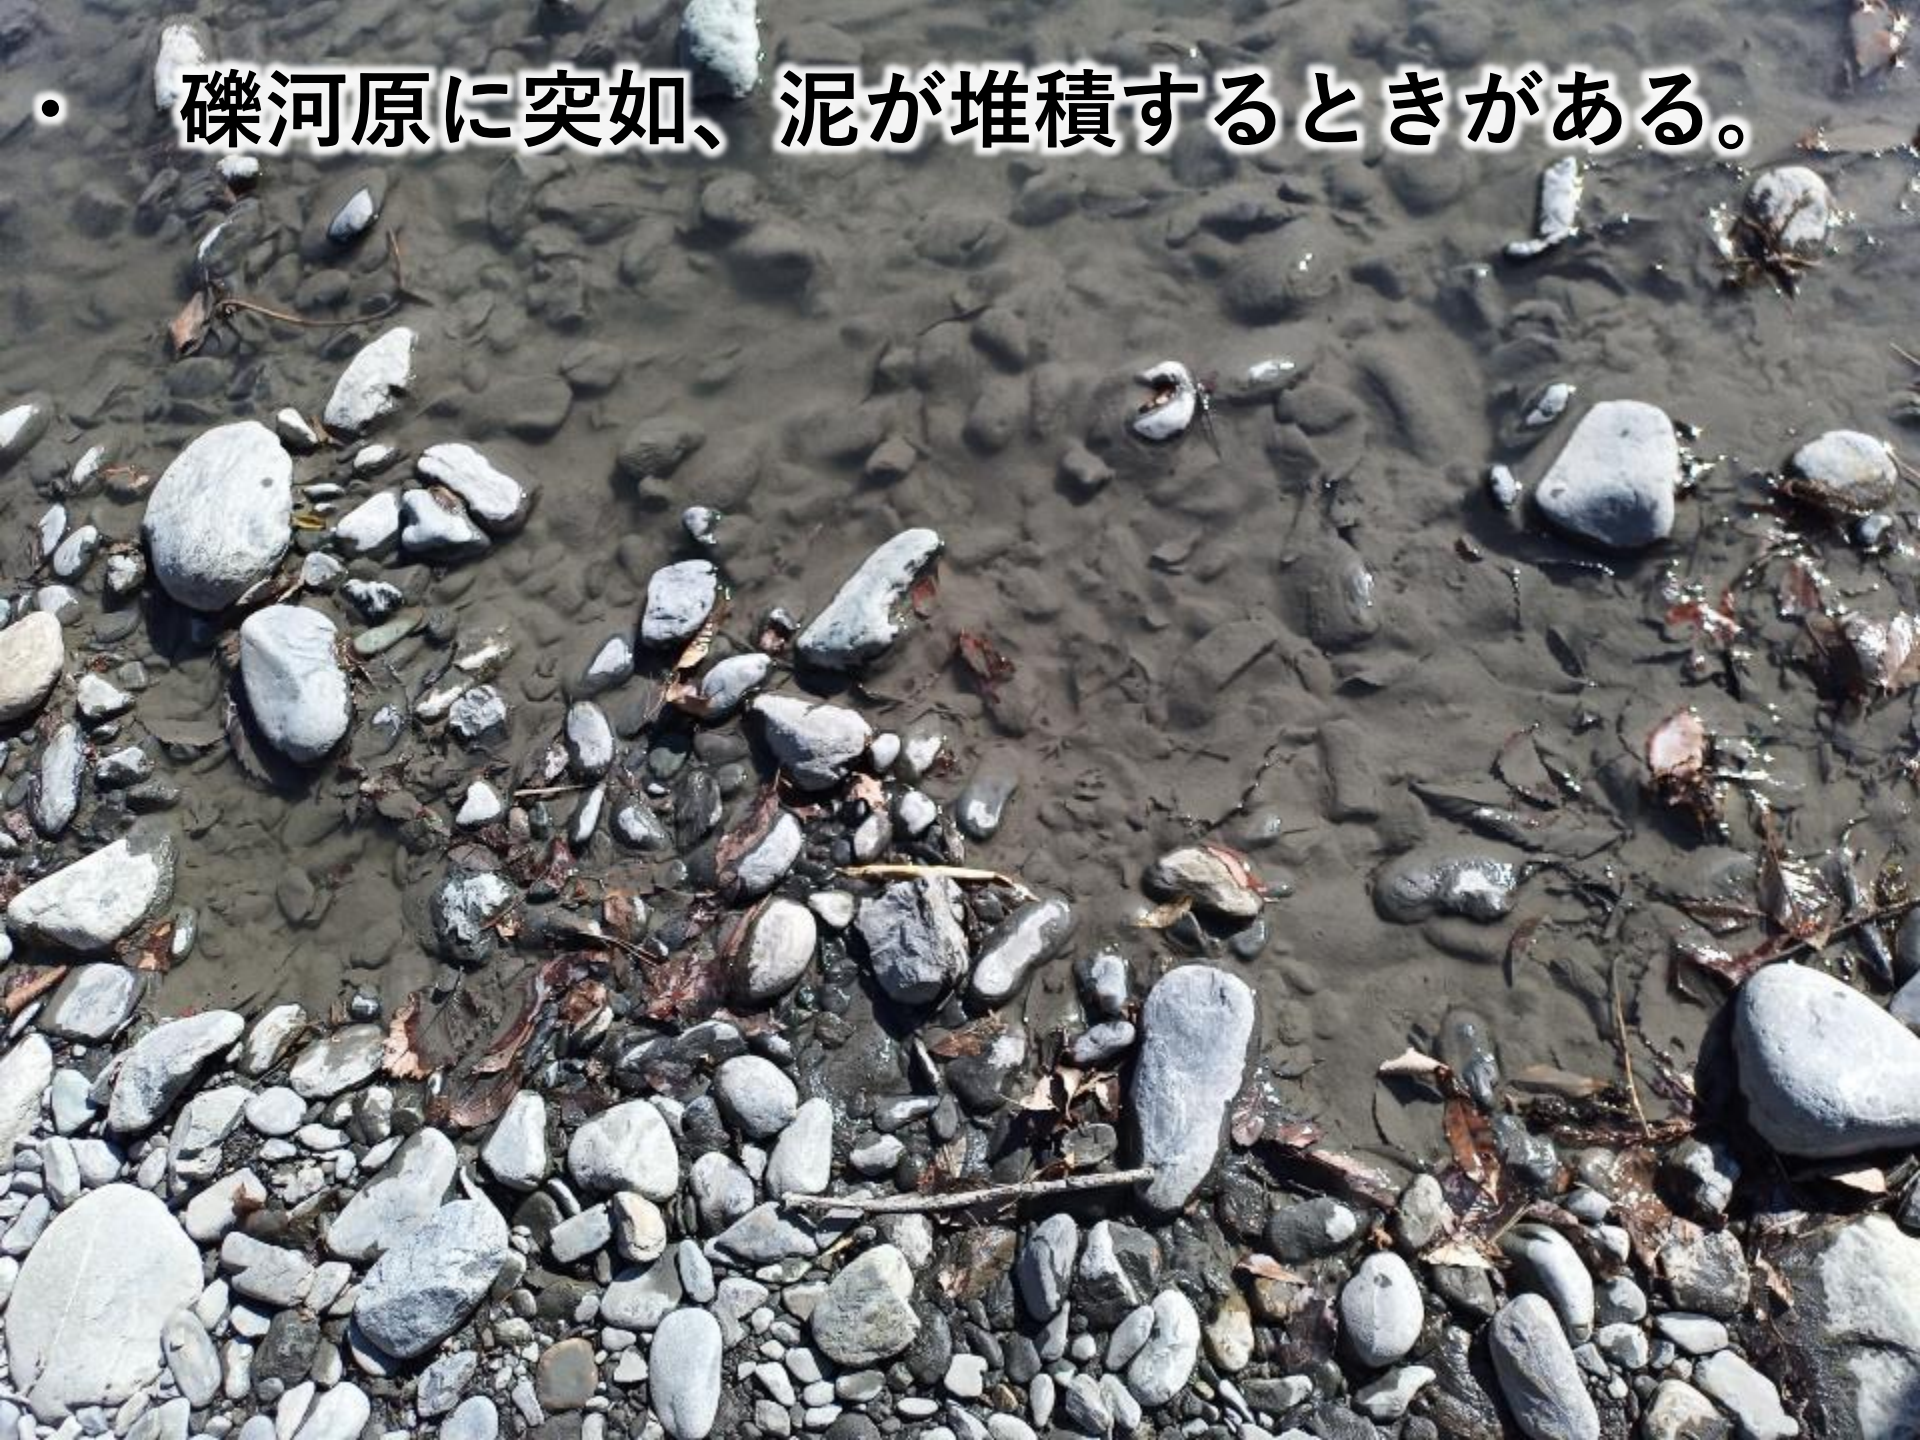
- ・ 礫河原に突如、泥が堆積するときがある。

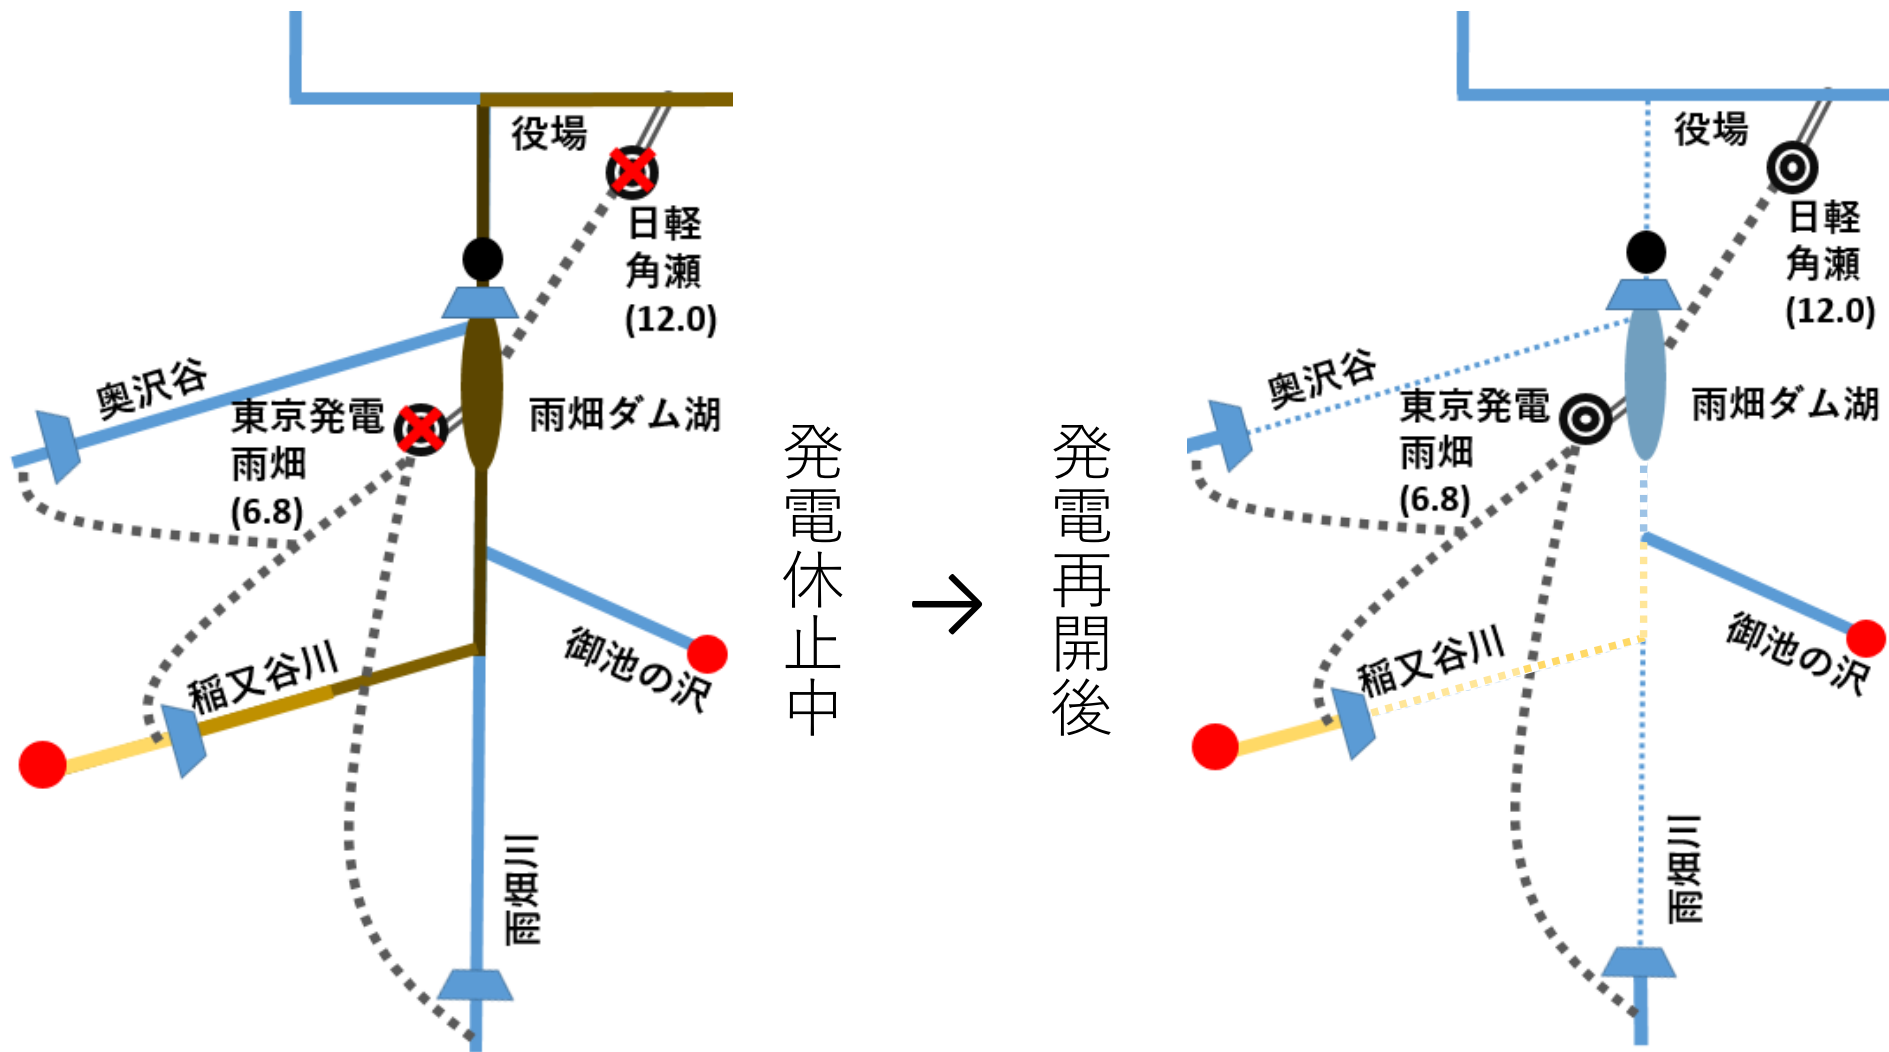
山梨県南巨摩郡早川町雨畑 稲又川橋

- ・ 稲又谷川：取水再開。濁りの発生場所の流量激減。

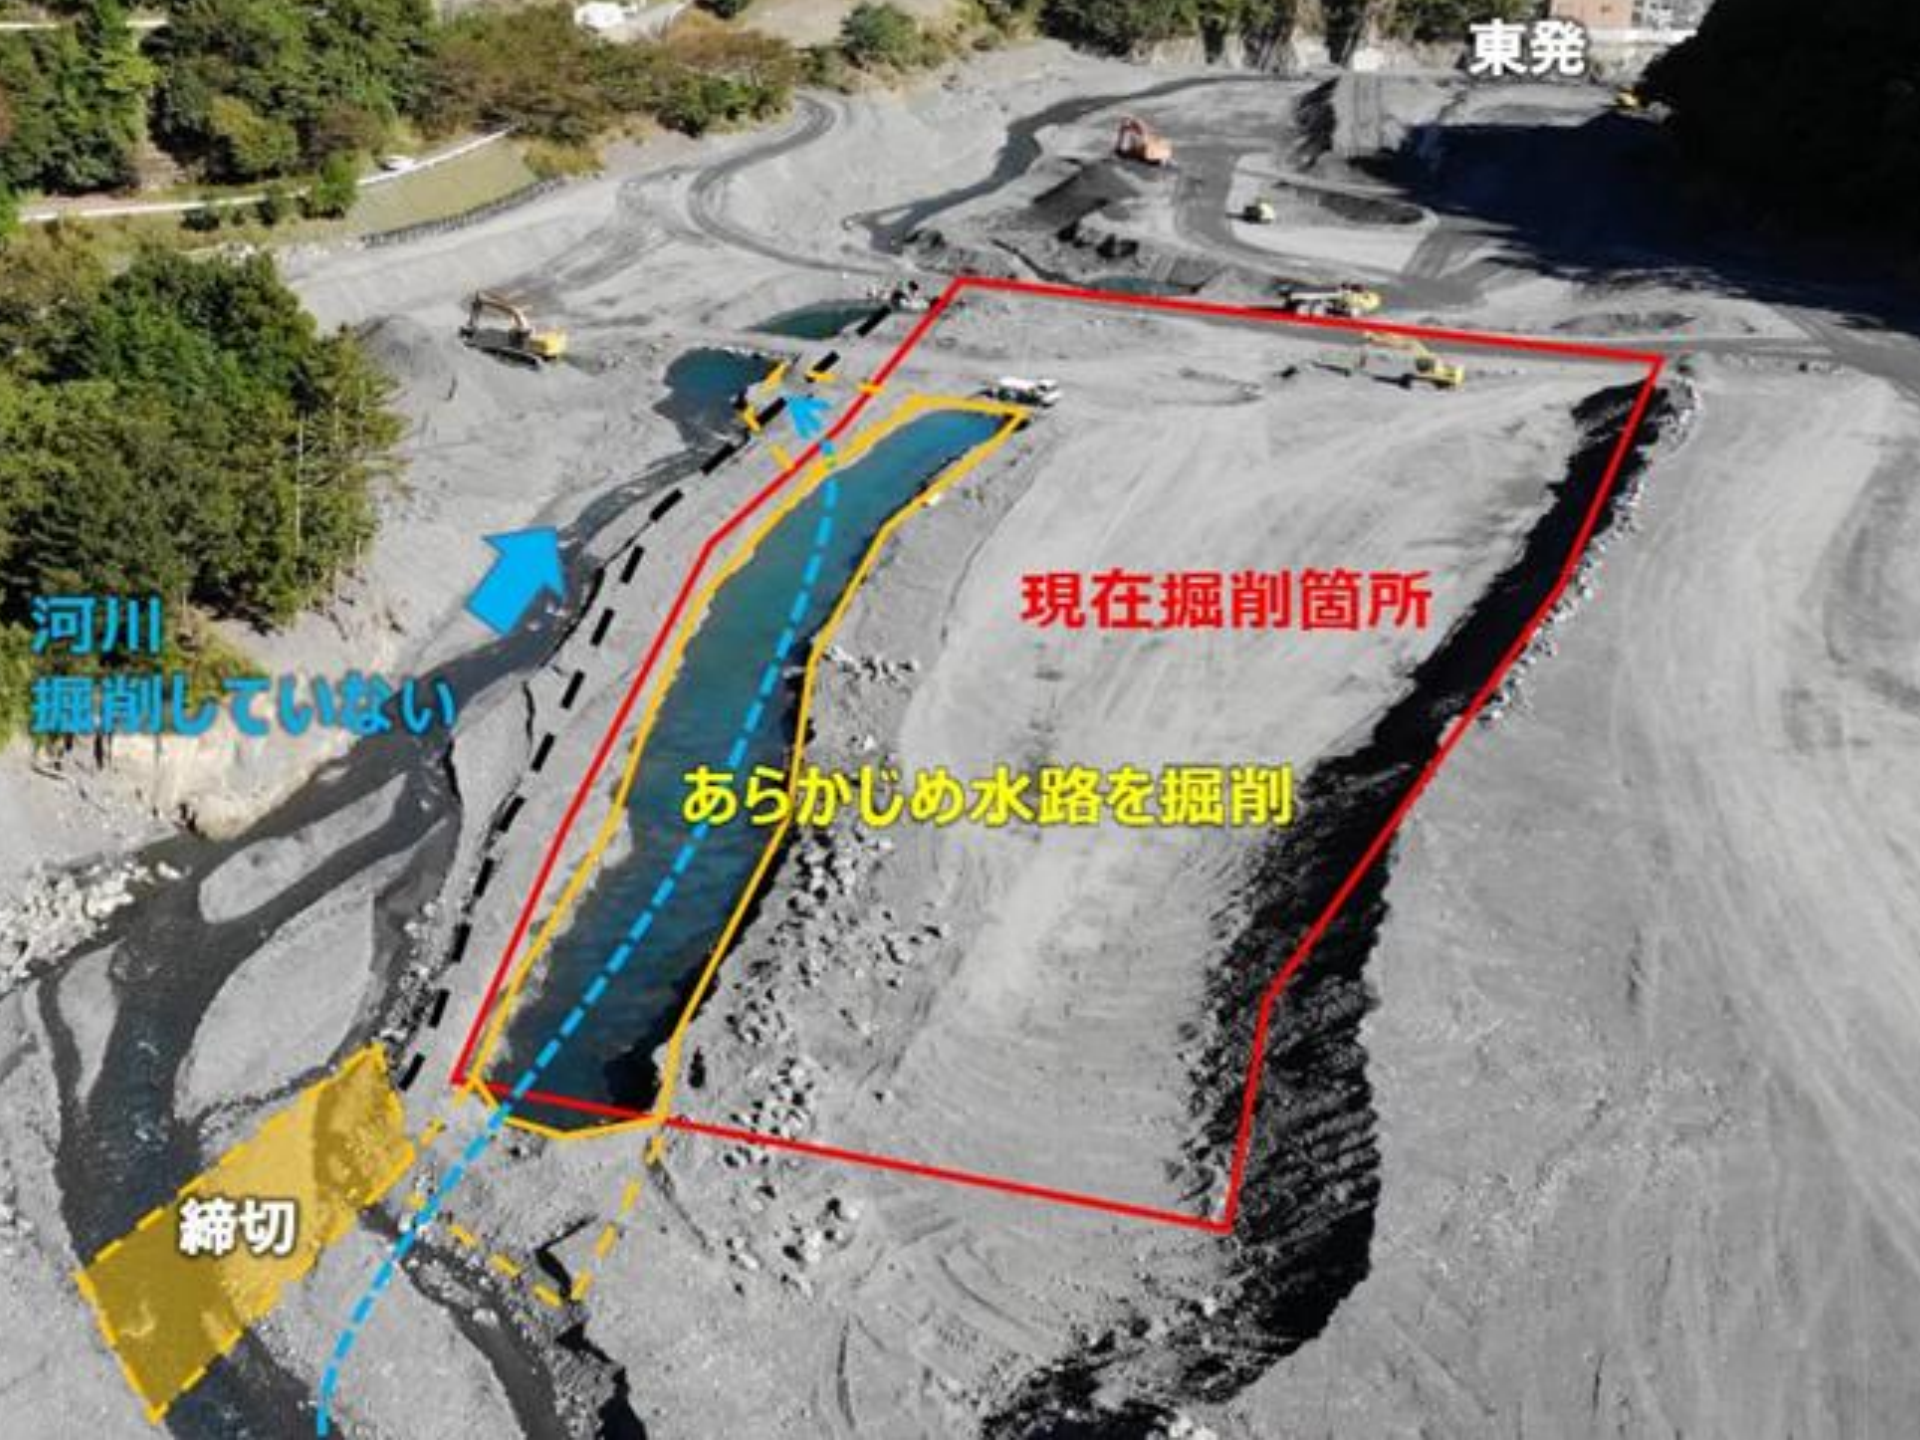
- ・ 濁りが発生しないように作業工程を改善。
- ・ 土砂搬出が進み、発電を再開。
