# 河川工事と環境の保全

令和7年7月16日

山梨県治水課若手研修会

山梨県漁業協同組合連合会

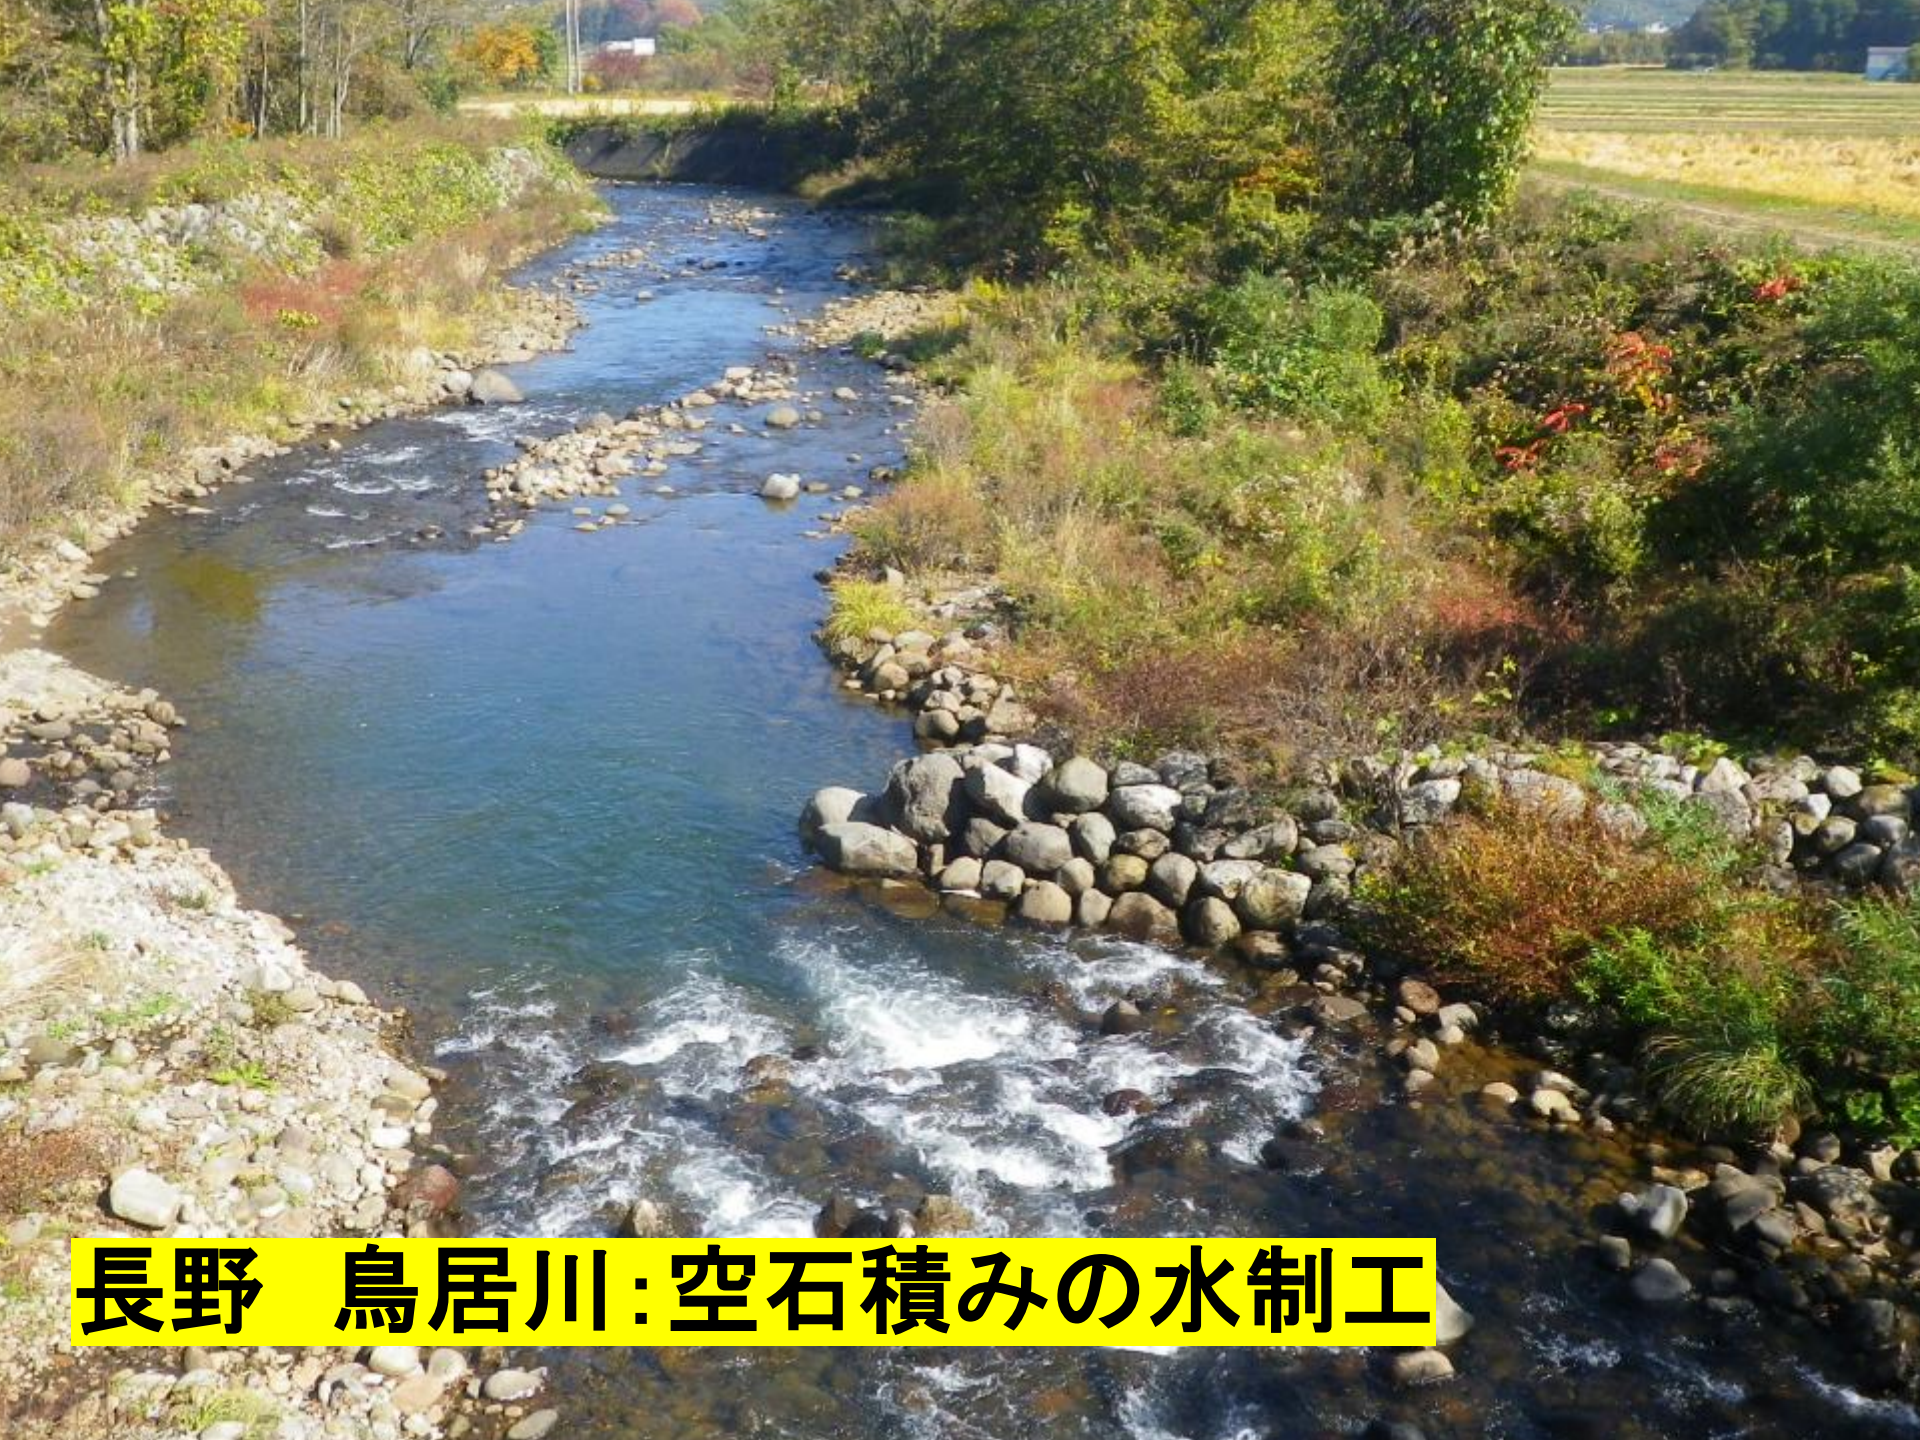
**長野 牛伏川：**  
**既設床固工を撤去し、空石積で溪流を再生**

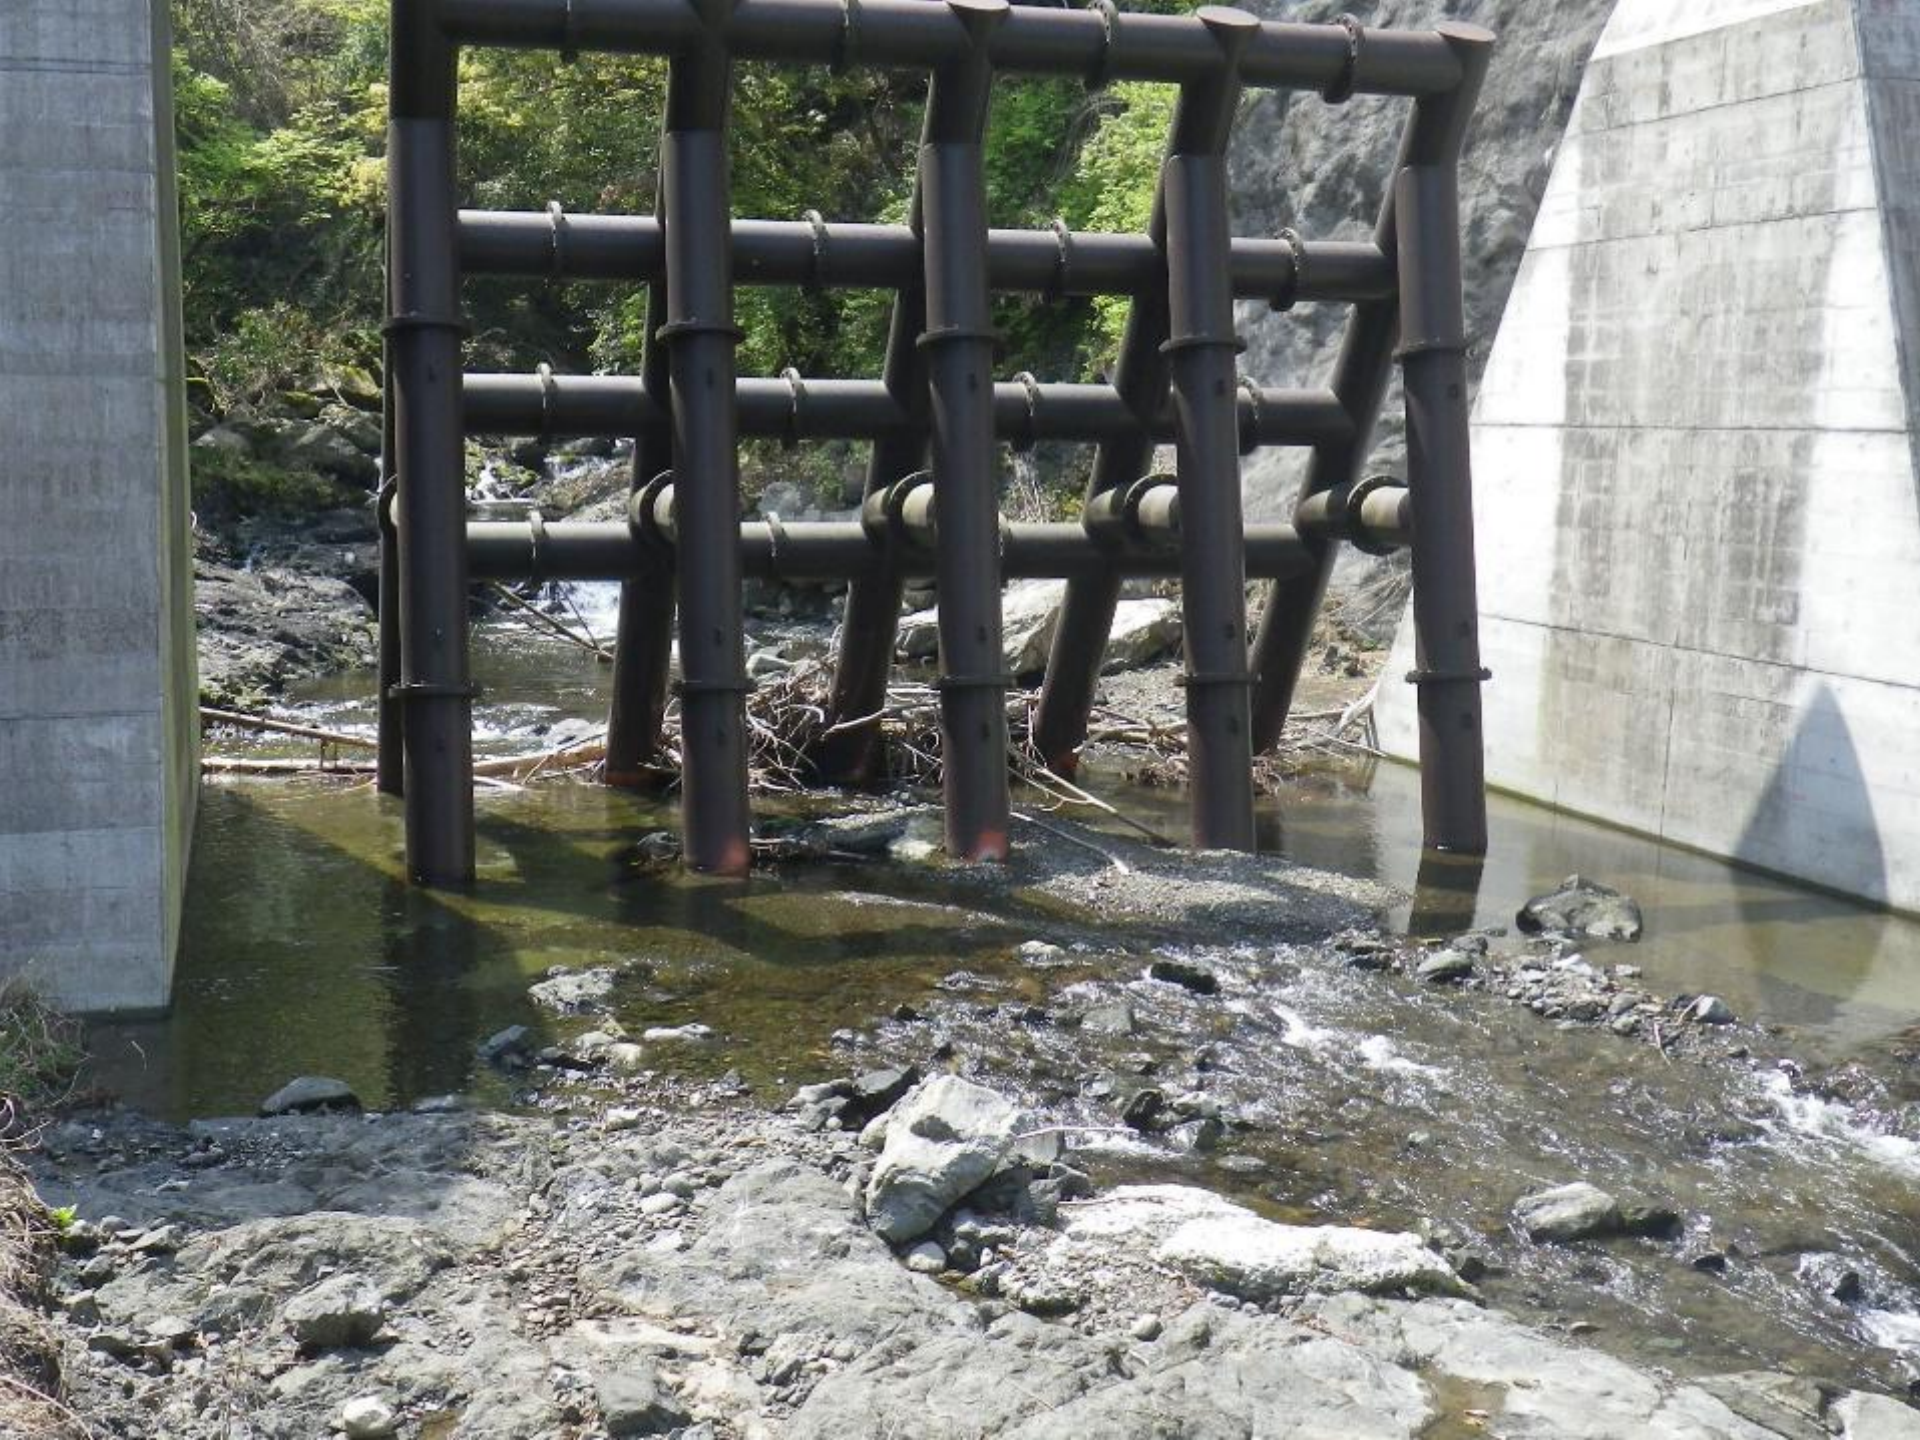
正面図

断面図

改善前

改善後

透過型砂防堰堤における底板部の検討(魚類等の通上で考慮すべき事項)

① 落差：堤体、水門き、護床ブロック等の下流側で落差が生じないこと。

② 流速：節略断面の最も流れが遅い部分の流速が1m/sec以下であること。

③ 水深：満水時の水深が2 m以上であること。

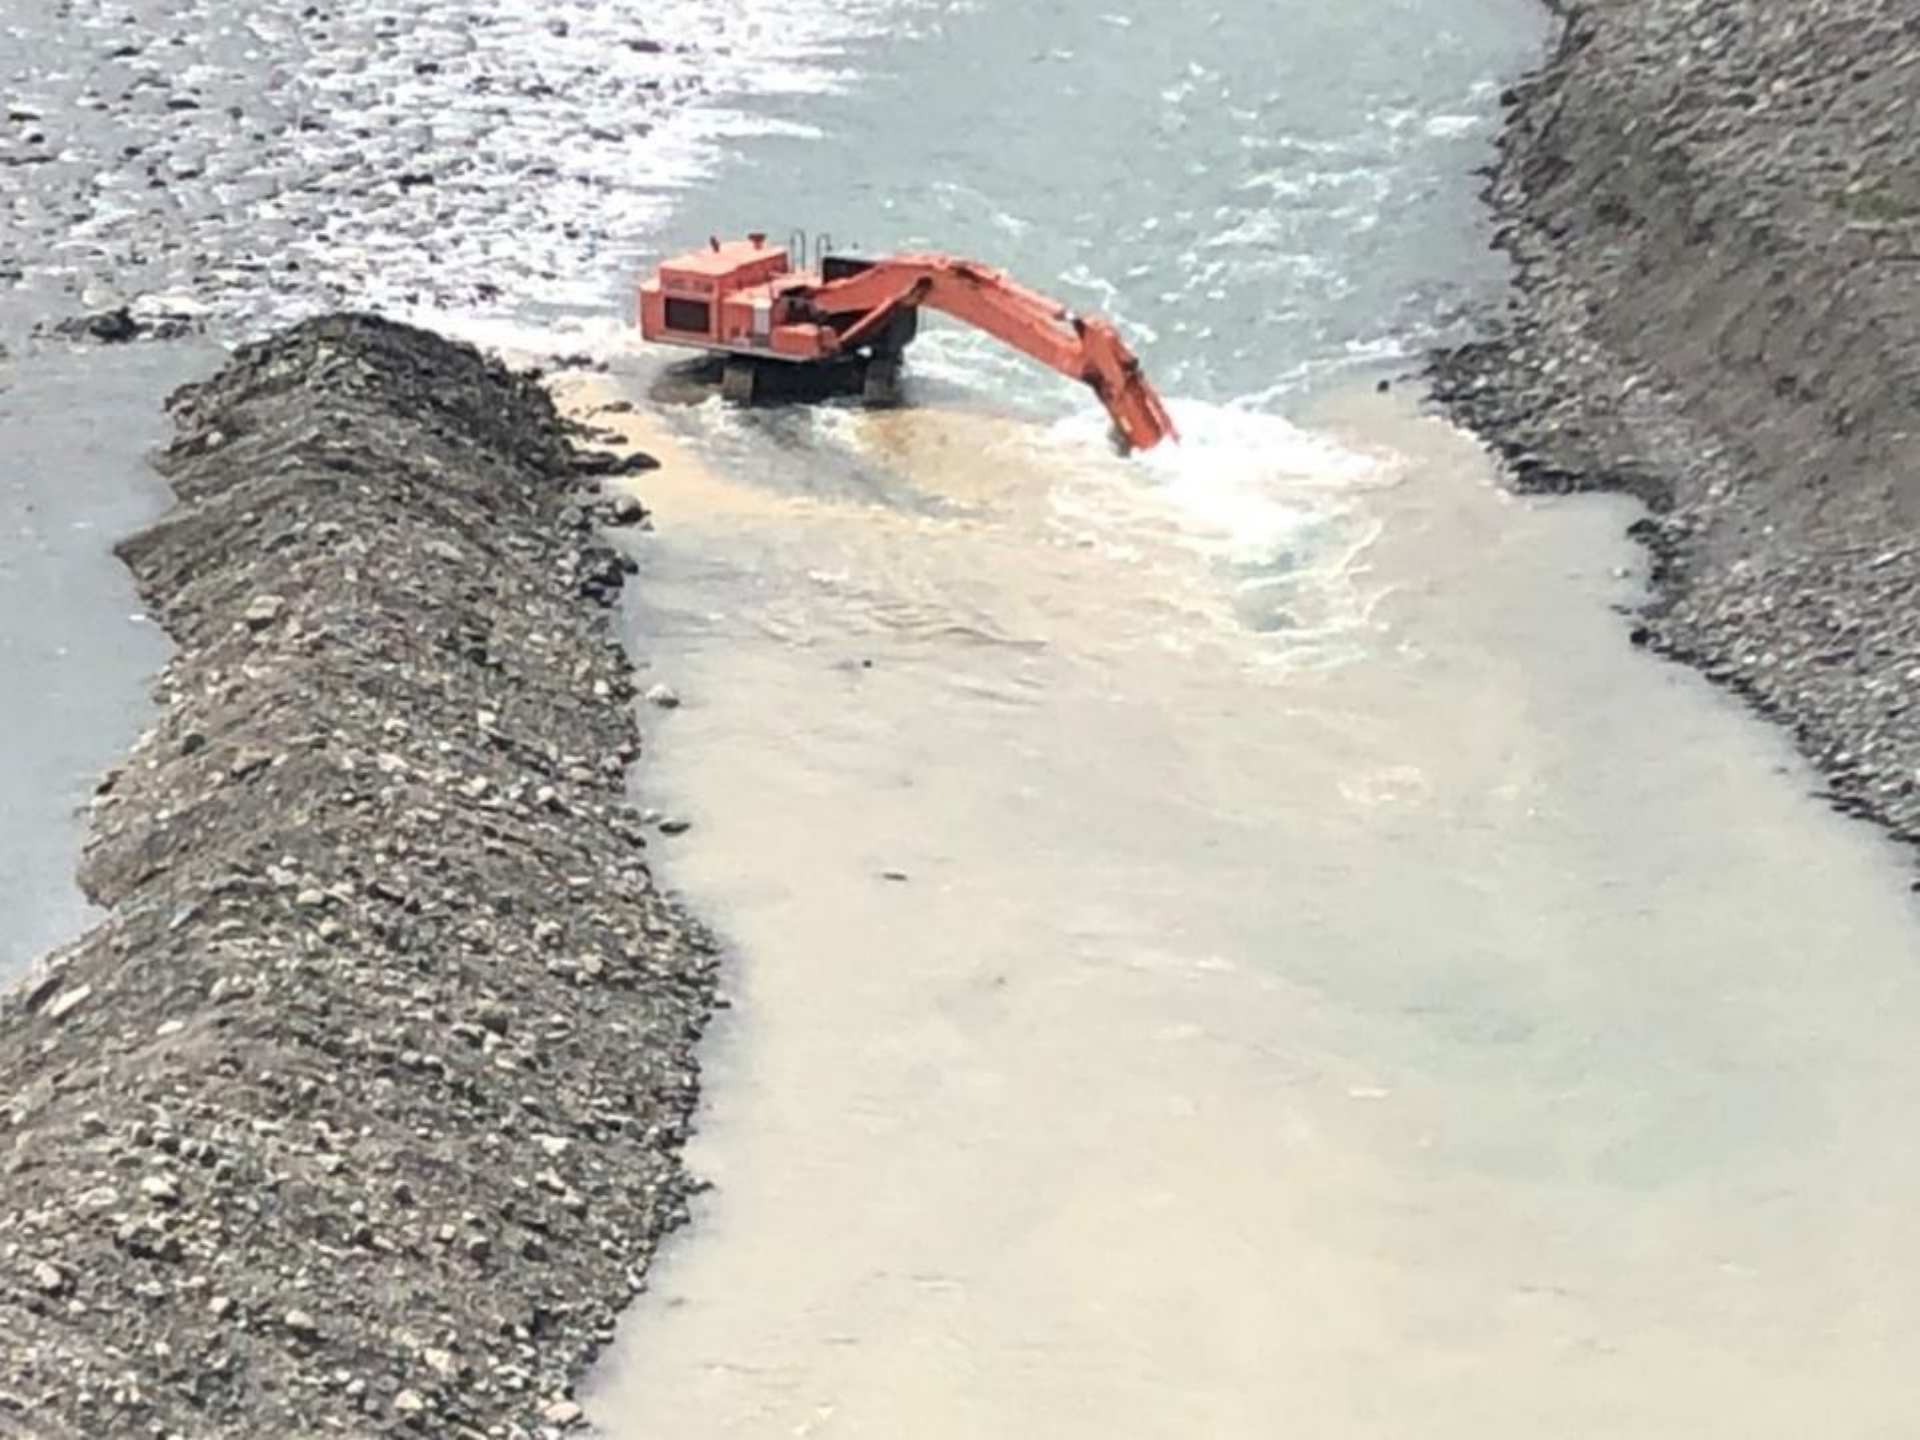
#### ○ 濁水の発生防止

- 作業場へ漏出する前のきれいな水を集めてポンプで排水し、濁水の発生を抑制する。
- 瀬回しをする場合、切替先流路を事前に掘削しておき、その後に切り替えることで、濁る時間を短縮する。
